## Kurzbericht zur Fachexkursion „Sanierungsbereich Lausitz“ - Lausitzer und Mitteldeutsche Bergbau-Verwaltungsgesellschaft mbH (LMBV)

<b>Arbeitspaket 1:</b>	Gemeinsamer Kompetenzaufbau
<b>Veranstalter:</b>	Sächsisches Oberbergamt
<b>Teilnehmer:</b>	Polnisches Oberbergamt in Kattowitz Bezirksbergamt Breslau Marschallamt der Woiwodschaft Niederschlesien
<b>Begleitung vor Ort:</b>	Lausitzer und Mitteldeutsche Bergbau-Verwaltungsgesellschaft mbH
<b>Start:</b>	19. September 2017
<b>Ende:</b>	20. September 2017
<b>Veranstaltungsort:</b>	Energiefabrik Knappenrode / Sanierungsmaßnahmen in der Lausitz

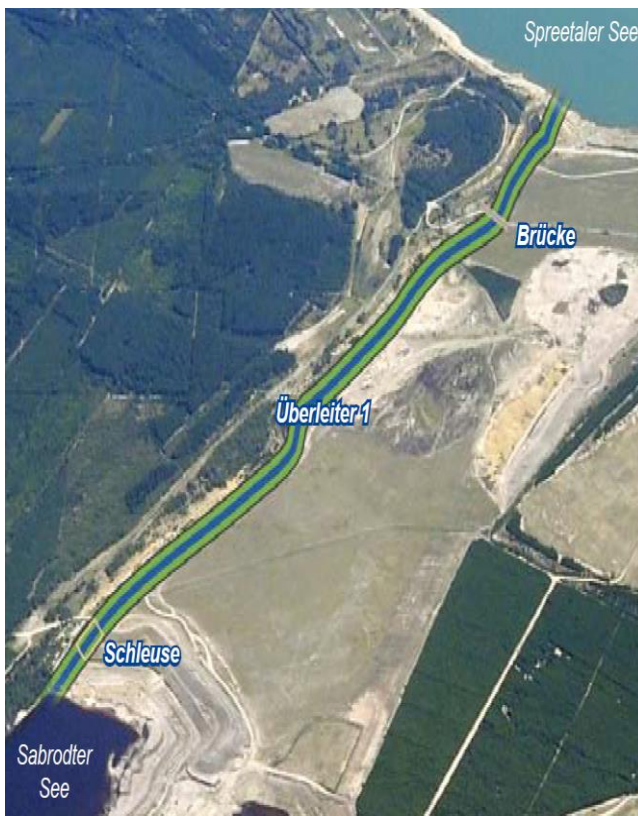
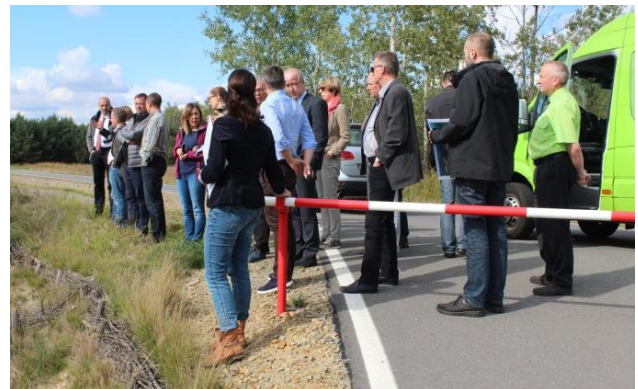
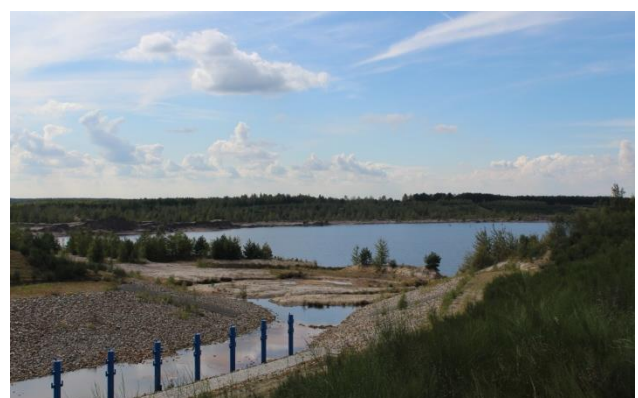
**Überleiter 1 vom Spreetaler See zum Sabrodter See** - Bau einer Brücke und Schleuse. Am Überleiter 1 hat der Erdbau 2010 begonnen und wurde bauseitig 2015 fertiggestellt. Dieser Überleiter ist mit circa 2.750 Meter der längste im Lausitzer Seenland. Noch hat der Sabrodter See seinen Zielwasserspiegel nicht erreicht, so dass der Kanal sowie die mit errichtete Schleuse noch nicht in Betrieb gehen können.

Die touristische Inbetriebnahme des Überleiters 1 kann voraussichtlich ab dem Jahr 2020 mit Erreichen der unteren Endwasserstände von +107,0 m NHN im Spreetaler See und von +103,0 m NHN im Sabrodter See erfolgen. Auch der Einbau der schiffahrtstechnischen Ausrüstung des gesamten Überleiters ist erst zu diesem Zeitpunkt vorgesehen.

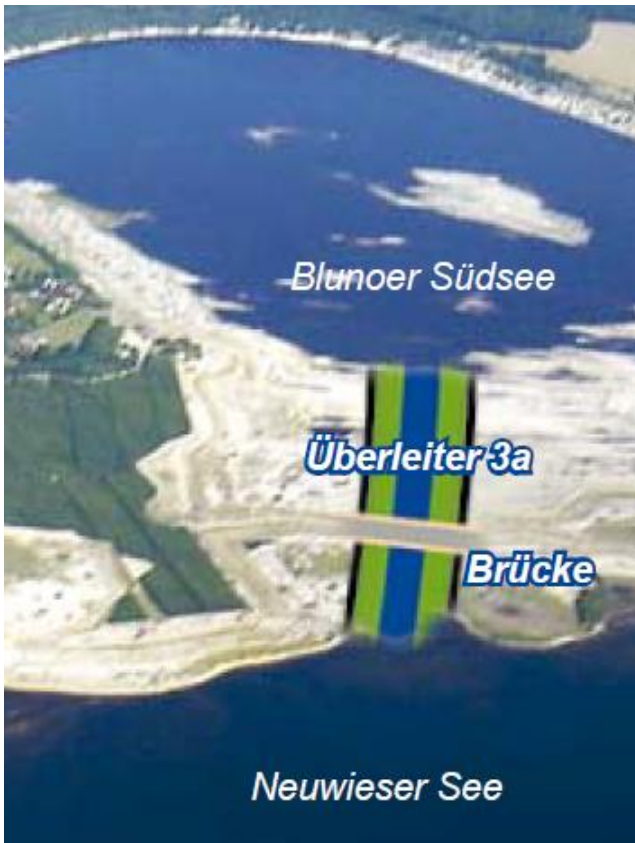
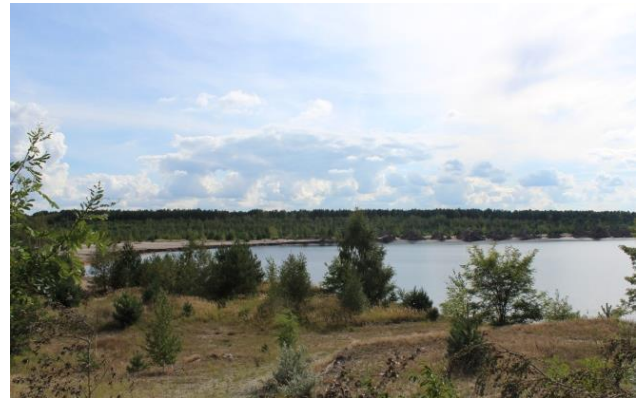
**Überleiter 3a** vom Blunoer Südsee zum Neuwieser See - Kanal mit Brückenbauwerk und Absperrbauwerk zur Regulierung des Durchflusses. Dieser Überleiter ist geplant, jedoch noch nicht errichtet. Der Verbinder wird nur 130 Meter lang sein.

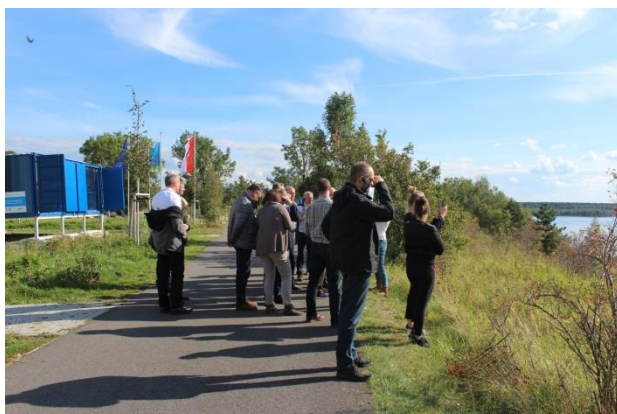
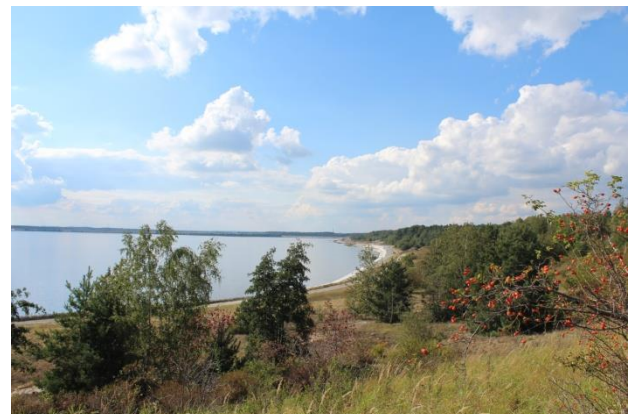
**Böschungssicherung am Sedlitzer See** durch Anlegen einer Steinschüttung und Einsatz von Geotextilverbundschläuchen, auch Geotubes genannt. Diese Schläuche sind ca. fünf Meter breit und zwei Meter hoch und haben eine Länge von 45 bis 50 Metern. Sie werden mit Sand vom Seeboden des Sedlitzer Sees befüllt.

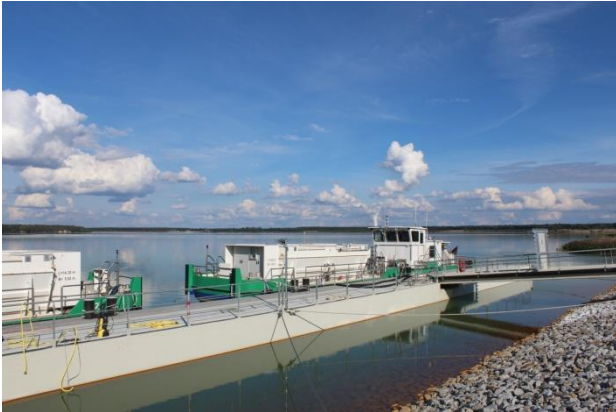
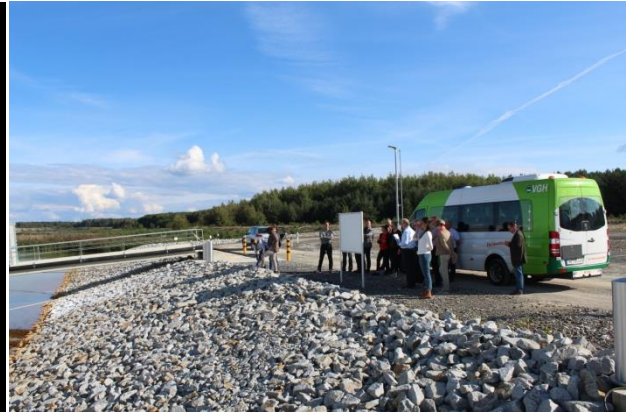
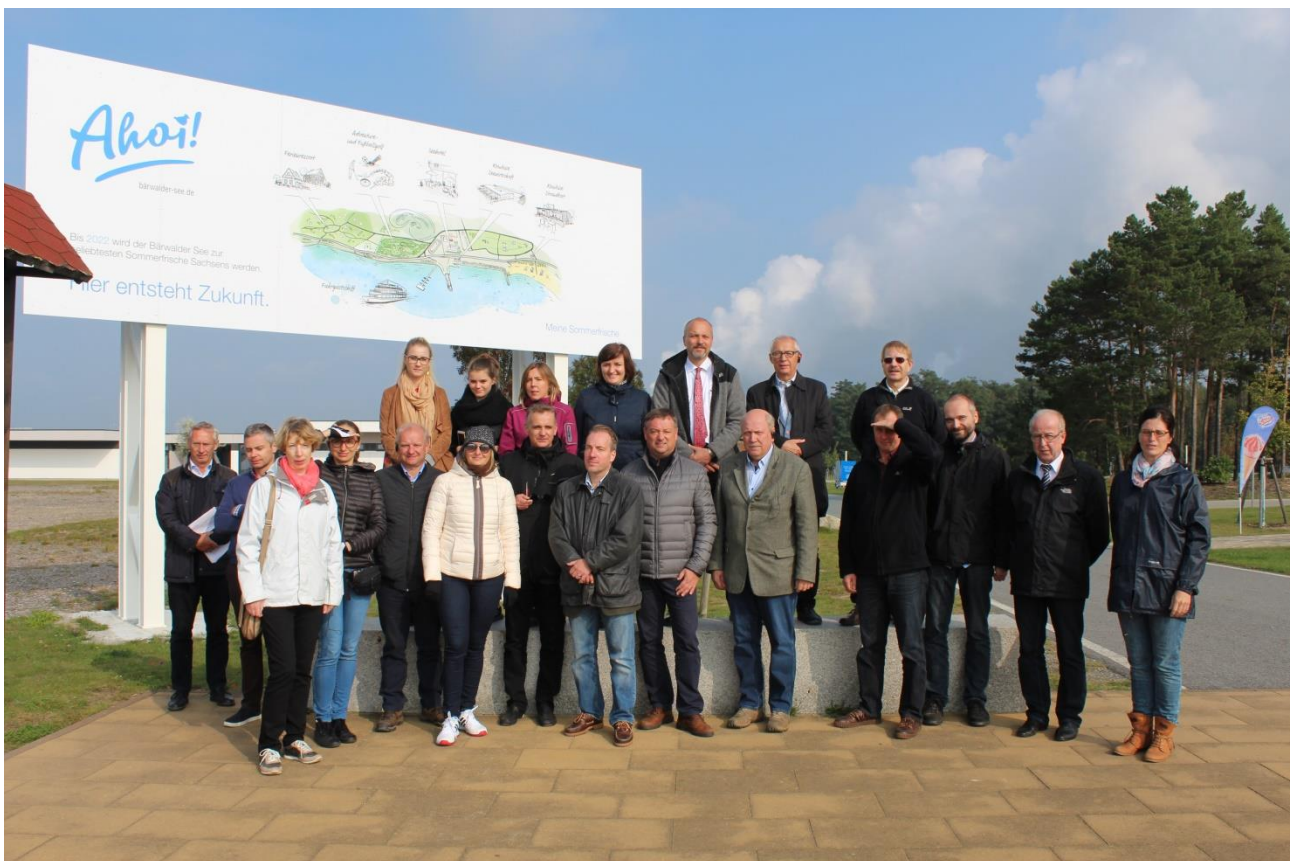
**Gewässerbehandlungsschiff auf dem Partwitzer See** - Maßnahmen zur Verbesserung der Gewässerbeschaffenheit. Mithilfe des Gewässerbehandlungsschiffes erfolgt die Einbringung von Kalkprodukten, in der Regel Branntkalk, Kalkhydrat oder Kalksteinmehl, in den Wasserkörper. Das Ziel ist das Wasser in einen pH-neutralen Bereich anzuheben und zu halten.
